工事事故対策通信

袋井土木発注工事 事故発生件数 令和5～6年度	事故項目	工事関係者負傷者	第三者(物損)	第三者(負傷)	工事事故 合計	令和7年1月現在
	件数	3件	9件	0件	12件

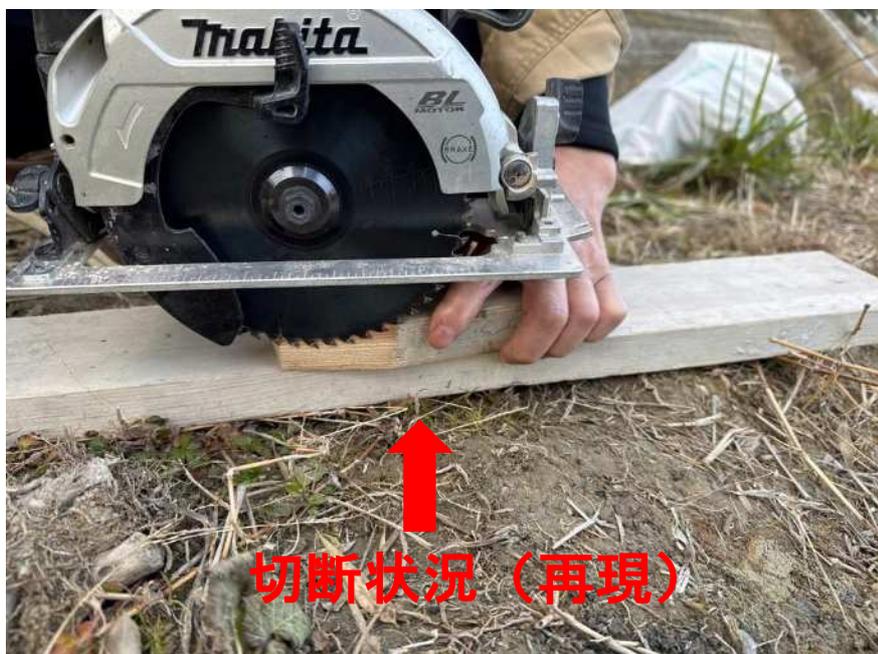
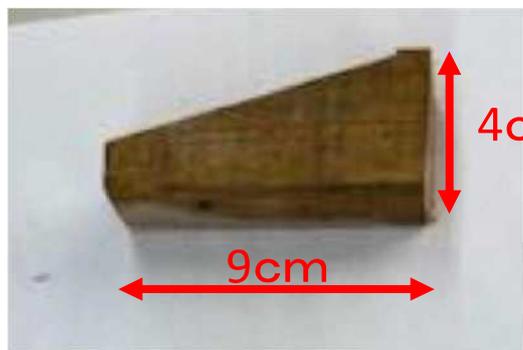
型枠設置に必要なとなるくさびをつくるため、木材を切断しようとした際に、電動丸鋸の操作を誤り、負傷した

← 製作しようとした「くさび」

- ①短い木材を直接手で持ちながら切断した
- ②作業台を使用せずに作業した
- ③KYの実施が簡略化されており、具体的なリスクを示していなかった

- ①既製品を使用する
既製品が使用できない場合は、予め作業台のある場所でクランプや専用ジグ（治具）を使用して固定し、直接手で押さえない
- ②安定した作業台を用意し、十分なスペースを確保したうえで作業する
- ③危険予知（KY）活動の中で、具体的なリスクを事前に共有する

- ・型枠材については、できるだけ切断・加工をしないよう、既製品を利用すること
- ・やむを得ず施工現場内で切断・加工が必要となる場合は、安定した作業台を設置し、十分なスペースを確保して使用すること
- ・KY活動の際に作業の具体的な危険性を確実に共有し、事故防止に取り組むこと

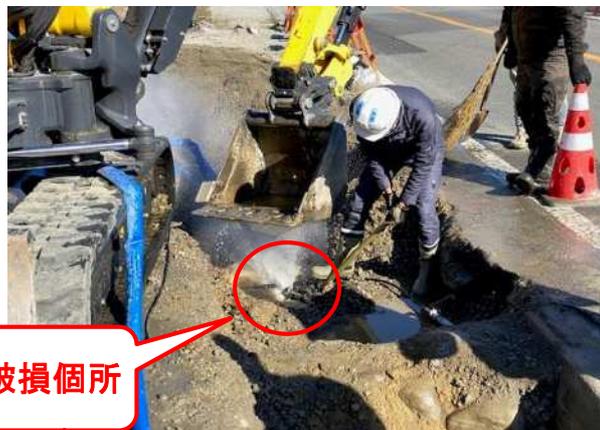
地盤改良工の試掘のため、掘削していたところ、水道引込管が0.4mの深さに埋設されており、バックホウのバケットで破損した（水道管破損により住宅1戸が断水被害を受けた）

- ①ハザードマップに水道引込管に関する記載をしていなかった
- ②管理者に埋設物の立会を依頼していなかった
- ③水道引込管に砂基礎が無いことや、埋設表示シートがないことを想定していなかった
- ④前回工事での埋設深と今回箇所を同程度と過信し、人力掘削ではなく機械掘削とした

- ①水道引込管についてもハザードマップに記載し周知を徹底する
- ②埋設物状況が明らかである場合を除き管理者へ立会を依頼する
- ③砂基礎や埋設表示シートがあることを前提とした掘削を行わない
- ④水道引込管等が浅く埋設されていることを想定できる箇所については人力掘削を行う

- ・埋設管に関する情報を集め、現地にマーキングしハザードマップを更新する等、埋設物状況を周知徹底すること
- ・埋設物状況が明らかである場合を除き管理者へ立会を依頼すること
- ・水道引込管等の浅く埋設されていることが想定される場合は、人力掘削とすること

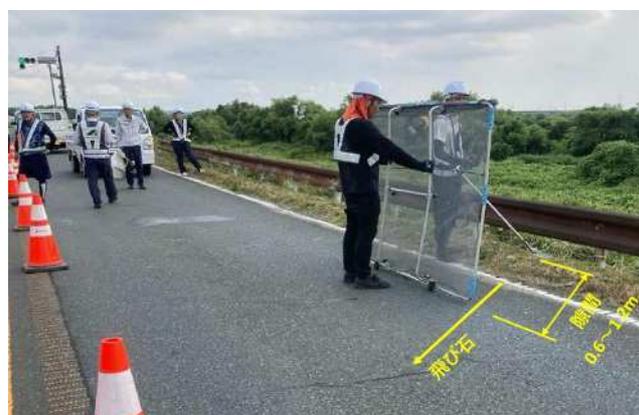
道路通行に支障となっている路肩の草を片側交互通行の規制内で、肩掛け式草刈り機で防護ネットにより保護しながら刈っていたところ、ネットの脇から飛び出した石が車のサイドガラスに当たり破損した

- ①事前調査による飛散の恐れがある障害物の確認に不備があった
- ②飛び石対策として使用した防護ネットの配置及び移動方法に問題があった
- ③道路の除草作業に適した機材を使用すべきであった

- ①除草着手前の現場調査は、複数人で確認し、あらかじめ飛散しそうな石等の障害物をできるだけ除去する
- ②防護板はL型やコの字型の物を使用するなど、飛び石飛散防止効果を上げるよう努めるとともに、一度に刈る延長を短くすることや、刃先の動きを確認しながら防護ネットを適切に移動し、刃から防護ネットまでの距離を「30cm以内」に保つようにする
- ③交通量の多い道路での作業時においては、車両が通過するまで作業を一時中断することや、飛び石防止効果のあるバリカン式のアタッチメントを使用する

- ・草刈機の動きに合わせて防護ネットを移動し、隙間が開かないようにすること
- ・飛び石防止効果のあるバリカン式のアタッチメントを使用すること

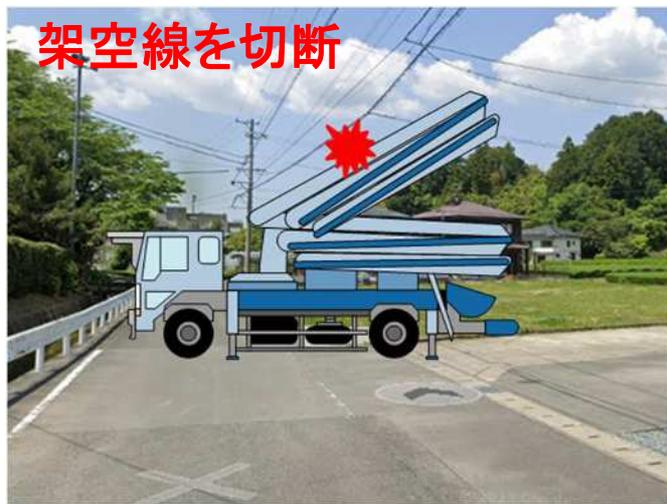
資材置き場でのコンクリートポンプ車の清掃作業完了後、帰社しようとコンクリートポンプ車を前進させた際、ブームを伸ばしたままであることに気づかず、架空線を切断した

架空線を切断

- 施工計画書（工事事故ハザードマップ）に資材置き場での安全対策の記載がなく、資材置き場での安全対策をしていなかった
- 新規入場者教育において、資材置き場での安全対策についての教育を実施していなかった
- ブームの格納確認を行わず、発進してしまった

- 施工計画書（工事事故ハザードマップ）に資材置き場での安全対策を記載し、作業員に周知
- 資材置き場においても、架空線手前に注意表示、架空線には保護カバーかリボンを設置
- 新規入場者教育において、資材置き場での安全対策について教育し、作業員に周知
- ブーム格納時の確認を書面に記載、運転手以外の方が格納確認
- 監視員の確認のもとで出発

- 工事事故ハザードマップを作成し、架空線に保護カバー等を設置すること
- 作業員に安全対策について教育し、監視員確認のもとで作業すること

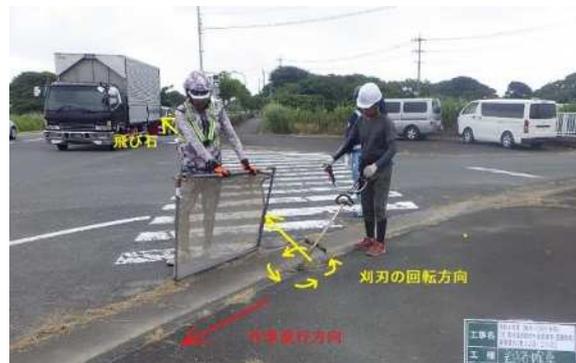
道路通行の支障となる草を、肩掛け式草刈り機で防護ネットで保護しながら刈っていたところ、ネットの脇から飛び出した石が車のサイドガラスに接触し、損傷を与えた

- ①道路の除草作業に適した機材を使用しなかった
- ②事前調査による飛散の恐れがある障害物の確認に不備があった
- ③飛び石対策として使用した防護柵の配置及び移動方法に問題があった

- ①交通量の多い道路での作業時においては、車両が通過するまで作業を一時中断することや、飛び石防止効果のあるバリカン式のアタッチメントを使用する
- ②除草着手前の現場調査は、複数人で確認し、あらかじめ飛散しそうな石等の障害物をできるだけ除去する
- ③現場の状況(通行量、除草の幅、道路幅員)に配慮して、現状の防護柵(1400×900)より広範囲を防護できる防護(2700×1800-アルミ製フレームポリエチレンネット)を採用し、さらに刃先の動きに合わせて防護柵を前後移動する

- ・広範囲を防護できる防護ネットを使用すること
- ・飛び石防止効果のあるバリカン式のアタッチメントを使用すること

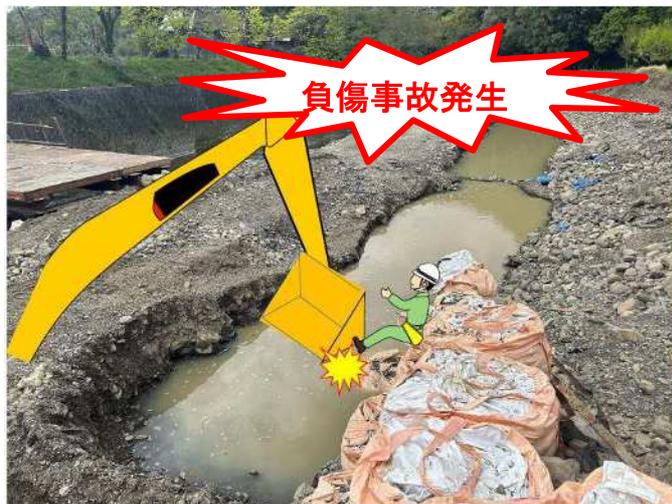
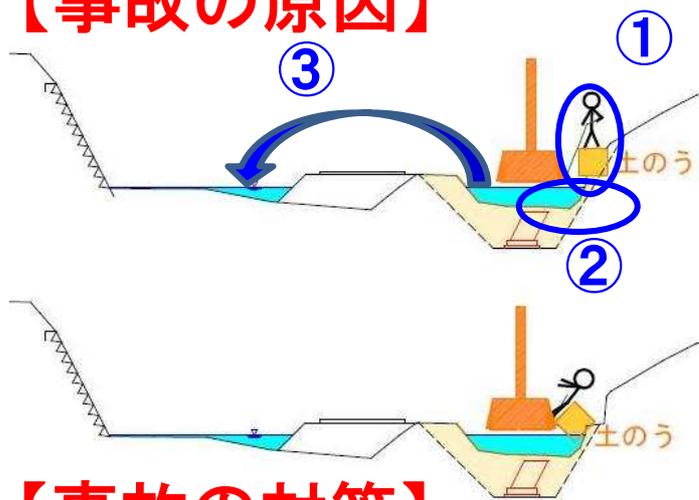
埋没した水中ポンプを探るため掘削していたところ、大型土のうが崩れた。大型土のうの上で作業していた作業員が、近くにあったバックホウのバケットと崩れた土のうとの間に両足を挟まれ負傷した

- ① 作業手順に従わず転倒又は滑動する恐れがある大型土のうの上に乗っていた
- ② 土のうを不安定にする作業をした
- ③ 水中ポンプが埋まって濁水を排除できず、大型土のうの安定を確認しなかった

当初計画した作業手順と異なる状況になったら作業を中止する

危険箇所を確認して安全確保を第一とし作業手順を見直す
作業員に作業計画を周知して作業を再開する

- ① 掘削しているところの大型土のうの上に乗らない
- ② 不安定になる大型土のうを先に撤去する
- ③ 別ポンプで濁水の排除を行い、大型土のうの安定を確認する

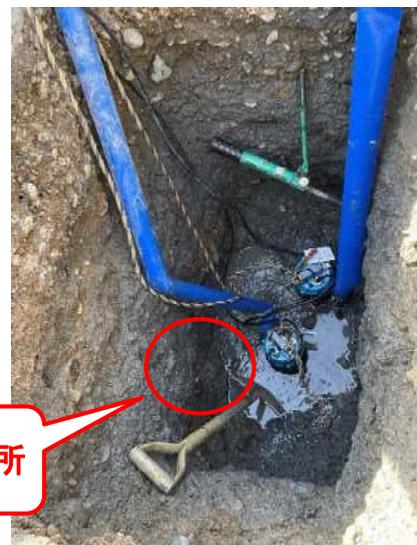
破損箇所

土質調査の試料採取のため、床掘していたところ、水道管がバックホウのバケットと接触し破損した（水道管破損により住宅1戸が断水被害を受けた）

地下水位が約1.2mの深さにあり、目視による確認が困難であったが、玉石が多かったため、目視での確認ができないままバックホウで掘削を続けてしまった

- ① 地下水位確認時は水中ポンプ等を用いて周辺が目視できるまで水位低下に努める
- ② 掘削中は縦方向と横方向からの2名による監視を実施する
- ③ 1.2m以深にも引込管がある意識を持ち、最終深度まで気を抜かない

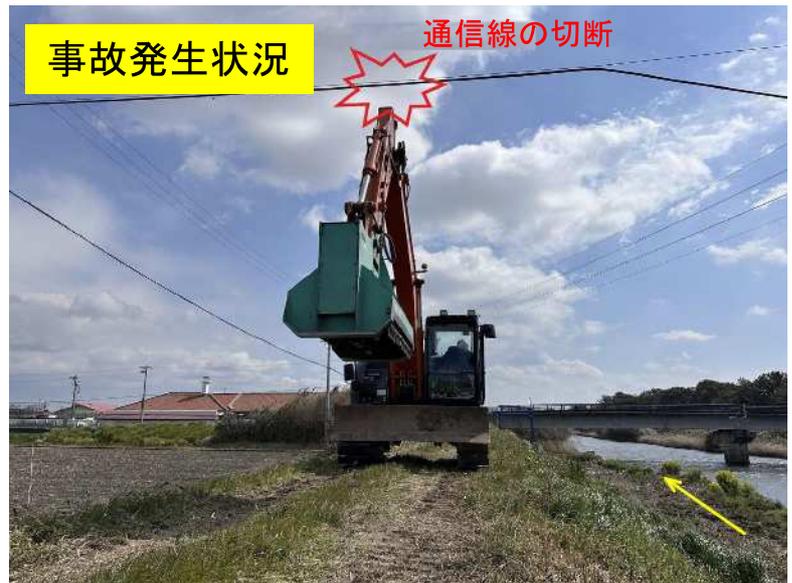
堤防伐竹作業中のバックホウを移動する際にアームを上げたまま走行し、上空の通信線に気づかず接触し切断した
(通信線切断により企業1件がネットワーク障害の被害を受けた)

- 施工計画書に架空線の存在は記載されていたものの、現場に架空線の明示がなかった
- 伐採作業時、架空線付近に監視員を配置していなかった

- 看板やカラーコーンを設置し、架空線にはリボンをつけて、現場に架空線の位置を明示する
- 架空線付近で作業する場合は、監視員を設ける

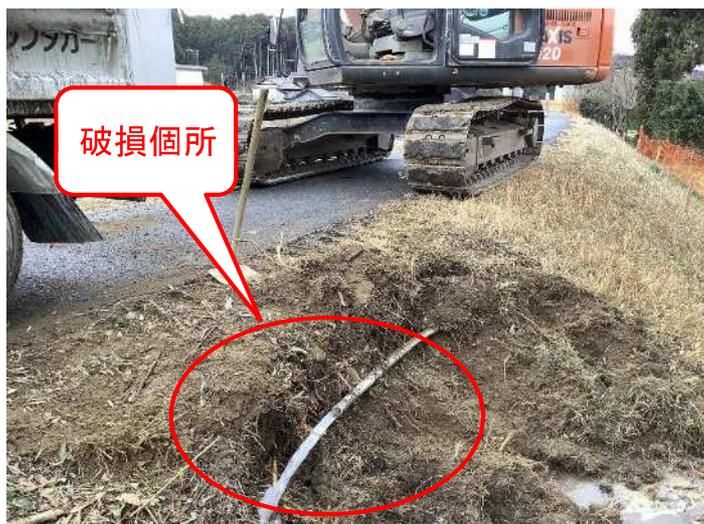
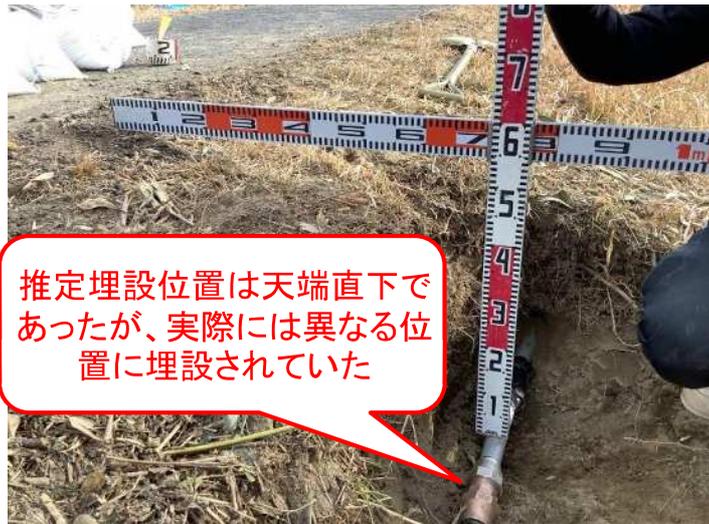
護岸設置のため、堤防の川裏側に腹付け盛土を行うため、法面を段切りしていたところ、水道管がバックホウのバケットと接触し破損した（水道管破損により住宅1件が断水被害を受けた）

設計図に水道管の推定位置が堤防舗装範囲の直下にあると記載されていたため、法面の段切り掘削作業には影響がないと判断し、埋設物管理者の確認は必要ないと考えていたこと

- ①埋設物管理者との立会を実施する
- ②水道管の埋設位置が不明瞭なため、人力掘削にて試掘を行い、埋設位置を確認しながら掘削を行う
- ③『埋設物注意』ののぼり旗などを設置し、埋設物の存在を周知徹底する

埋設管周辺の作業を行う際は、埋設物管理者との立会を適切に行い、事故を未然に防ぎましょう！

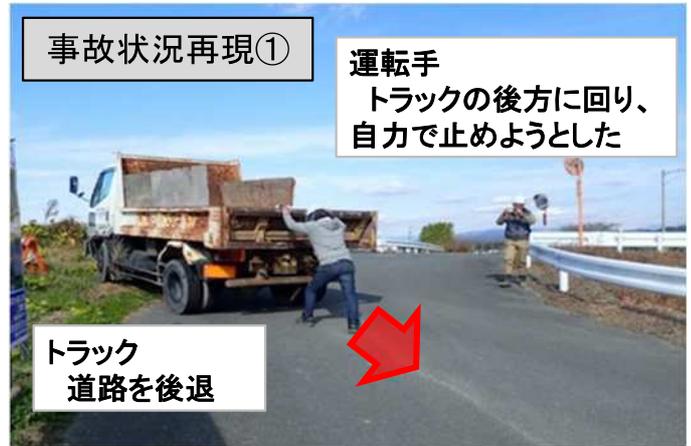
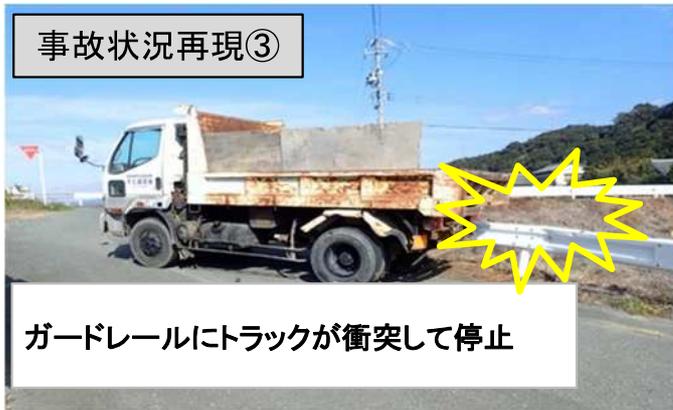
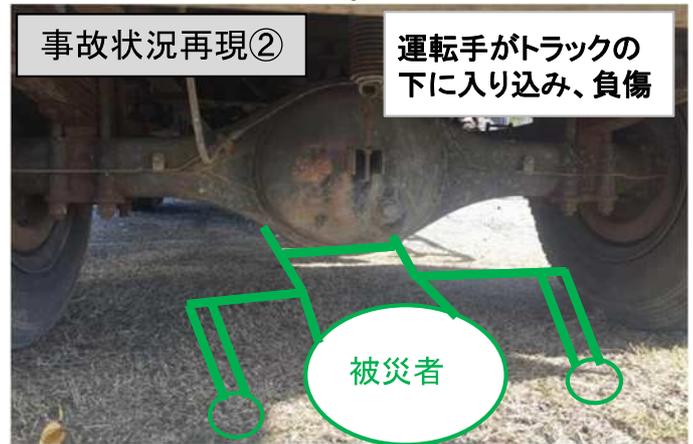
現場事務所に燃料を取りに行った際、運転手が4 t ダンプトラックから降車後、トラックが後退し、自力で止めようとした運転手がトラックの下に入り込み、負傷

- ① 車両が完全に停止していることを確認せずに降車した
- ② 輪止めを設置していなかった
- ③ 現場事務所に駐車スペースを確保していなかった
- ④ 勾配のあるところに駐車した

- ① 駐車時の注意事項をまとめたチェックリストを車内に常備
- ② 輪止めを常備し、駐車時に輪止めを確実に設置
- ③ 作業内容に応じて事前に駐車位置を決定・確保し、決められた箇所に駐車するよう周知徹底
- ④ 駐車を禁止するエリアをハザードマップに明示

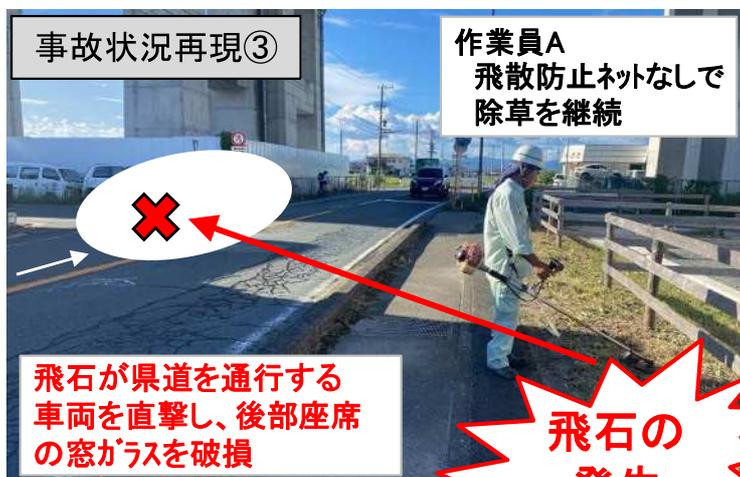
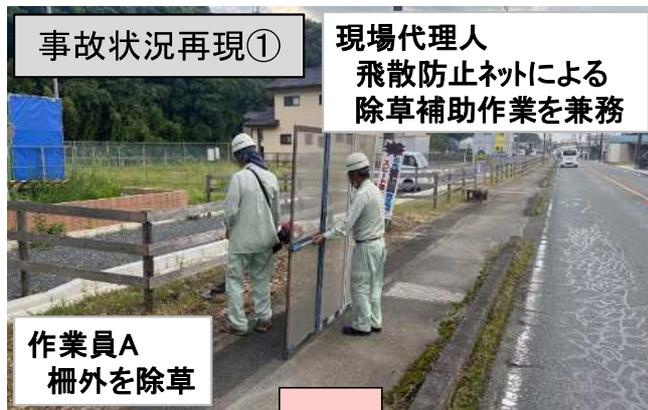
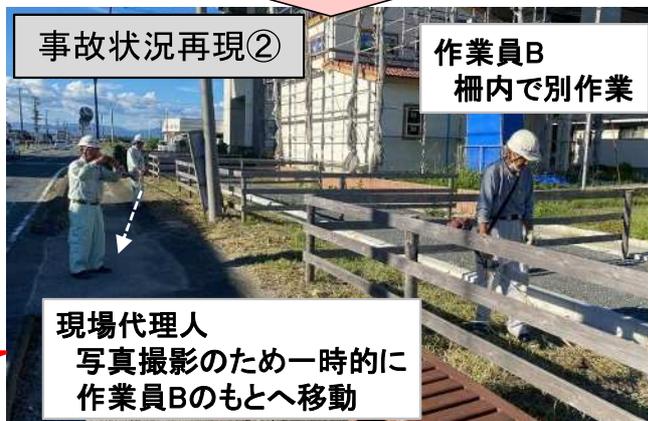
飛石の発生

道路用地の除草作業中、飛散防護措置を兼務していた現場代理人が写真撮影のため一時的に防護ネットを外した際に飛石が発生し、通行中の一般車両を直撃した

- ①作業員を含めた現場確認が不十分なまま作業を行った
- ②飛散防止ネットの補助が無くなる間、作業を中断する指示を行っていなかった
- ③KYミーティングで飛石事故の注意喚起を行っていたが、徹底しきれていなかった

- ①作業前の現場確認により危険箇所を把握・共有、作業手順・必要人員を決定・確保した後に現場着手
草刈り機による作業前に、飛散の恐れがある異物の除去作業を確実に実施
- ②飛石による第三者事故の恐れがある箇所の除草には、除草作業員1名につき飛散防止ネットを持つ補助員1名を付けた人員の配置が出来ない限り作業を行わない
- ③事故再発防止会議を開催し、作業員を含め全社員の再教育を行うとともに、KYミーティングで、補助員が配置できない場合は作業しないことを周知徹底

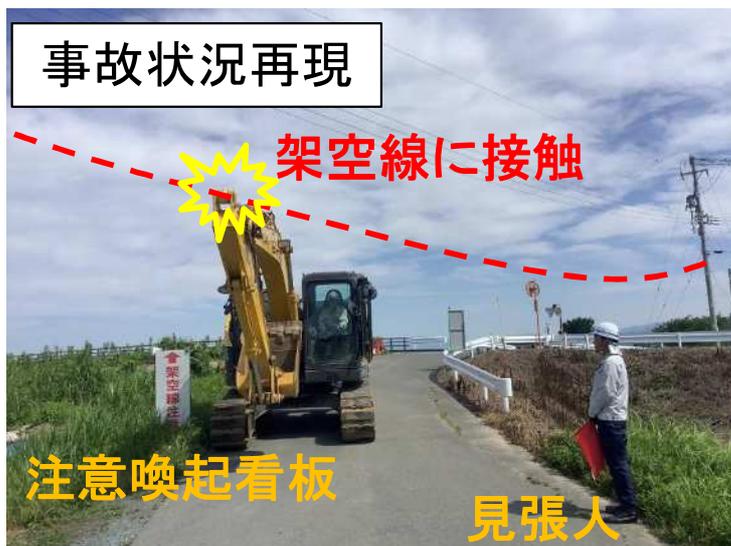
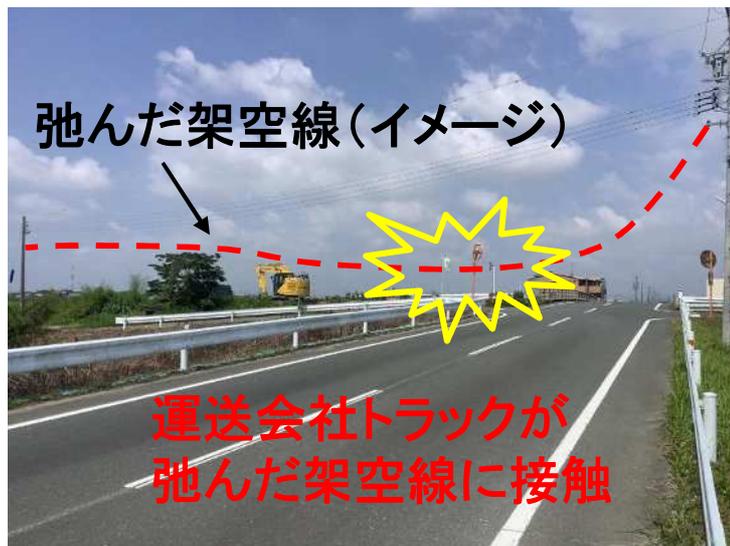
事故状況再現

バックホウ（0.45m³）の移動中、ブームが架空線に接触して弛んだ状態になり、市道を走行していた運送会社トラックが架空線に接触して切断に至った

- 事前に架空線の管理者やクリアランスを確認していなかった
- 当日の作業員は新規入場者であり、当該箇所の危険性について周知されていなかった（ハザードマップには記載あり）
- 朝礼時に確認した作業方法と異なる方法で作業を行った（バックホウが架空線下を移動することを想定していなかった）

- ハザードマップ作成に合わせて架空線の管理者やクリアランスを確認し、関係機関と協議・立会を行う
- 新規入場者教育や毎朝の朝礼時にハザードマップ等を活用して危険箇所を共有する
- 作業を変更する必要がある場合は、現場代理人に逐次連絡し、確認をとった上で作業を行うことを周知徹底する
