工事事故対策通信

袋井土木発注工事 事故発生件数 令和5～6年度	事故項目	工事関係者負傷者	第三者(物損)	第三者(負傷)	工事事故 合計	令和7年1月現在
	件数	3件	9件	0件	12件

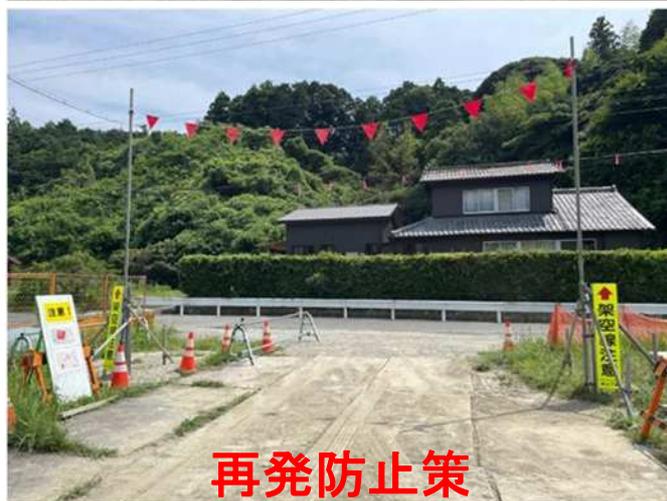
【事故の原因】

- 施工計画書（工事事故ハザードマップ）に資材置き場での安全対策の記載がなく、資材置き場での安全対策をしていなかった
- 新規入場者教育において、資材置き場での安全対策についての教育を実施していなかった
- ブームの格納確認を行わず、発進してしまった

再発防止策

【事故の対策】

- 施工計画書（工事事故ハザードマップ）に資材置き場での安全対策を記載し、作業員に周知
- 資材置き場においても、架空線手前に注意表示、架空線には保護カバーかリボンを設置
- 新規入場者教育において、資材置き場での安全対策について教育し、作業員に周知
- ブーム格納時の確認を書面に記載、運転手以外の方が格納確認
- 監視員の確認のもとで出発

【袋井土木から】

資材置場での作業

- 工事事故ハザードマップを作成し、架空線に保護カバー等を設置すること
- 作業員に安全対策について教育し、監視員確認のもとで作業すること

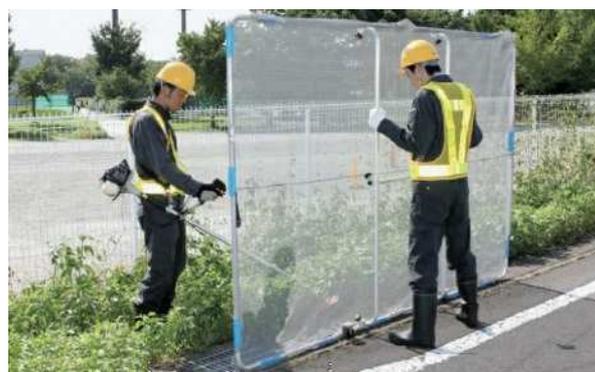
図1. 上下で逆回転する飛び石対策アタッチメント

道路通行の支障となる草を、肩掛け式草刈り機で防護ネットで保護しながら刈っていたところ、ネットの脇から飛び出した石が車のサイドガラスに接触し、損傷を与えた

【事故の原因】

- ①道路の除草作業に適した機材を使用しなかった
- ②事前調査による飛散の恐れがある障害物の確認に不備があった
- ③飛び石対策として使用した防護柵の配置及び移動方法に問題があった

【事故の対策】

- ①交通量の多い道路での作業時においては、車両が通過するまで作業を一時中断することや、飛び石防止効果のあるバリカン式のアタッチメントを使用する
- ②除草着手前の現場調査は、複数人で確認し、あらかじめ飛散しそうな石等の障害物をできるだけ除去する
- ③現場の状況(通行量、除草の幅、道路幅員)に配慮して、現状の防護柵(1400×900)より広範囲を防護できる防護(2700×1800-アルミ製フレームポリエチレンネット)を採用し、さらに刃先の動きに合わせて防護柵を前後移動する

【袋井土木から】

交通量の多い道路での除草作業

- ・広範囲を防護できる防護ネットを使用すること
- ・飛び石防止効果のあるバリカン式のアタッチメントを使用すること

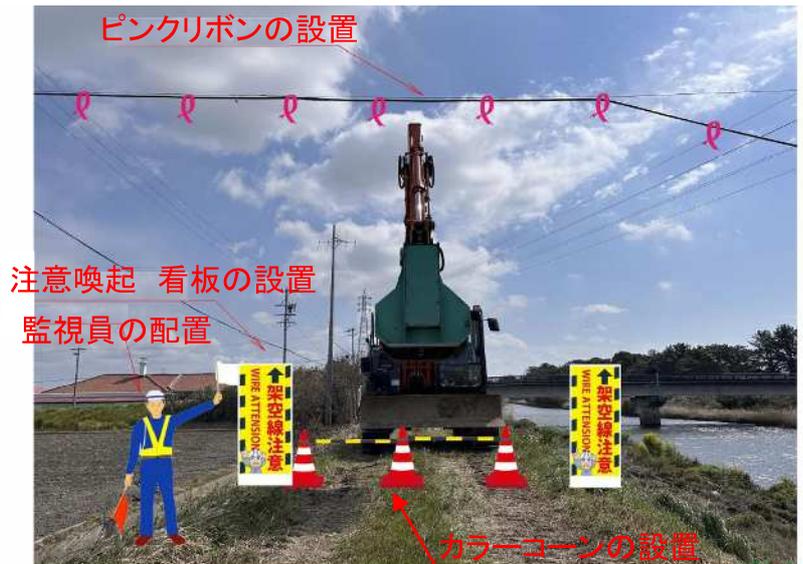
堤防伐竹作業中のバックホウを移動する際にアームを上げたまま走行し、上空の通信線に気づかず接触し切断した
(通信線切断により企業1件がネットワーク障害の被害を受けた)

【事故の原因】

- 施工計画書に架空線の存在は記載されていたものの、現場に架空線の明示がなかった
- 伐採作業時、架空線付近に監視員を配置していなかった

【事故の対策】

- 看板やカラーコーンを設置し、架空線にはリボンをつけて、現場に架空線の位置を明示する
- 架空線付近で作業する場合は、監視員を設ける

架空線周辺の作業時には、架空線を明示監視員を配置し、事故を未然に防ぎましょう！
